TEMAT:	PROJEKT BUDOWLANY		
OBIEKT:	REMONT KOŚCIOŁA KLASZTORNEGO P.W. WNMP W TARNOBRZEGU		
ADRES OBIEKTU:	Tarnobrzeg, ul. Kościuszki 2		
NR EW. DZIAŁKI:	482/1 Tarnobrzeg		
INWESTOR:	Klasztor OO. Dominikanów w Tarnobrzegu		
ADRES INWESTORA:	ul. Kościuszki 2 39-400 Tarnobrzeg		
ZESPÓŁ PROJEKTOWY			
<i>Zakres opracowania</i>	<i>Imię nazwisko:</i>	<i>Uprawnienia:</i>	<i>Data i podpis</i>
Projektant: branża architekt.-konstr.:	Marian Bałanda mgr inż. budownictwa	55/Tbg/88 -upr. konstr. - bez ograniczeń -upr. architekt. z ogranicz.	02- 2012
Sprawdzający: branża architekt.-konstr.:	Maria Bałanda mgr inż. budownictwa	39/Tbg/88 -upr. konstr. - bez ograniczeń -upr. architekt. z ogranicz.	02- 2012

OPIS TECHNICZNY

Remont zabytkowego kościoła klasztorного p.w. Wniebowzięcia Najświętszej Marii Panny w Tarnobrzegu.

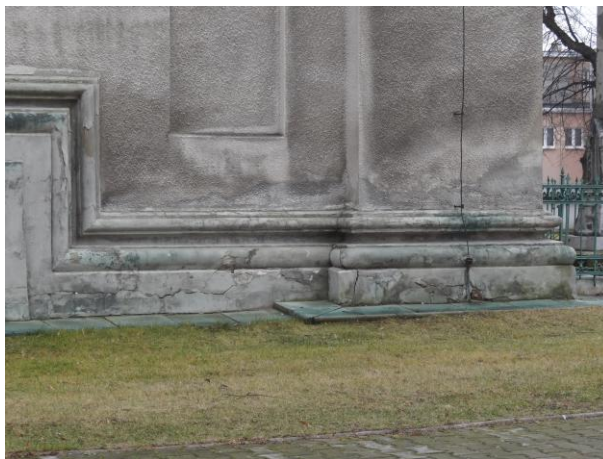
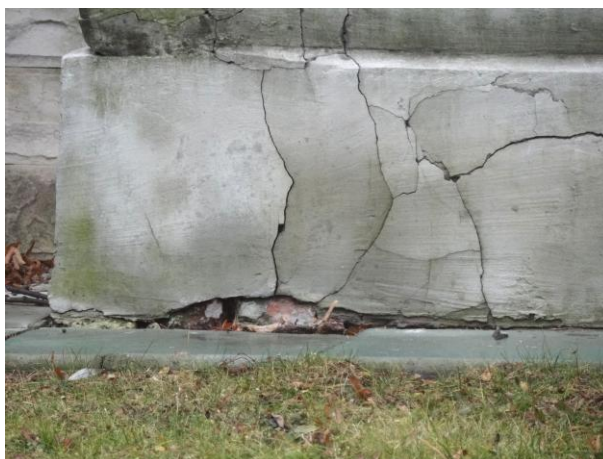
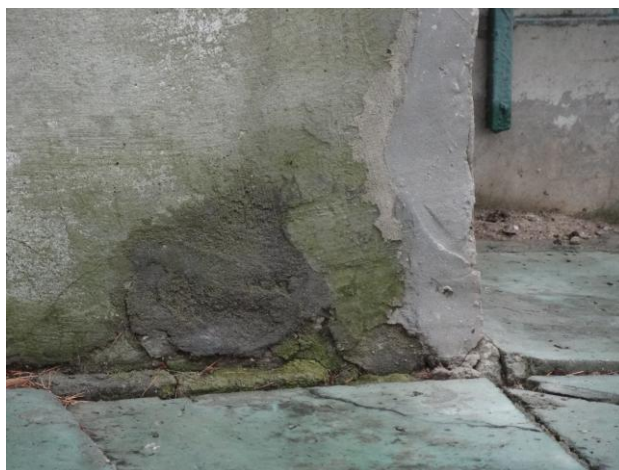
Tynki cokołów, gładkie, bardzo zniszczone – spękane, odparzone, zmurszałe, ze śladami wielokrotnych reperacji. Cokoły tynkowane na ok. 80% powierzchni odpadają od podłoża. Charakter uszkodzeń świadczy o książkowym efekcie wilgoci podłoża i jego zasolenia.

Fot. nr 1. Elewacja zachodnia. Fragment cokołu

Fot. nr 2. Elewacja zachodnia. Fragment cokołu

Fot. nr 3. Elewacja zachodnia. Fragment cokołu

Tynki cokołowe należy skuć w całości, do zdrowego podłoża ceglanego. Usunąć należy także tynki nad cokołem do wysokości około 80 cm powyżej najwyższej widocznej linii zasolenia (ok. 2m od ziemi). Spoiny cegieł oczyścić z zaprawy murarskiej na głębokość około 2 cm. Odslonięte ściany oczyścić z kurzu, wykwitów solnych. Zlasowane powierzchnie podłoża ceglanego skuć do zdrowej struktury. Wyjąć z podłoża wszystkie wykruszone i obluzowane cegły lub ich fragmenty. Ubytki uzupełnić cegłą ceramiczną pełną klasy 20 na zaprawie wapiennej M3 lub samą specjalistyczną zaprawą do uzupełnień ubytków w cegle .Nowe cokoły oraz zbite tynki znajdujące się powyżej nich wykonać po renowacji tynków ściennych w wyższych partiach.

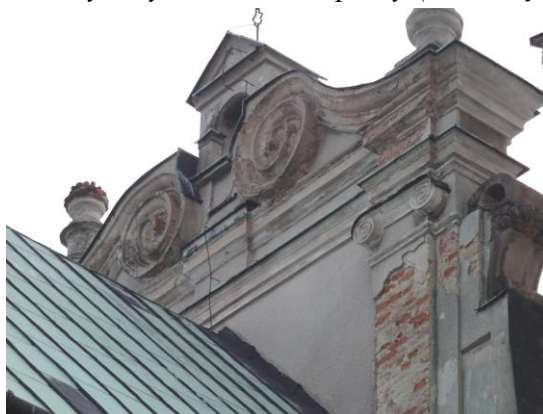
- ✓ Powierzchnie, z których tynki dawno odpadły (odsłonięte ceglane podłoże),
- ✓

Fot. nr 4. Fragment ściany fasadowej widziany od strony połaci dachowej (od strony zachodniej)

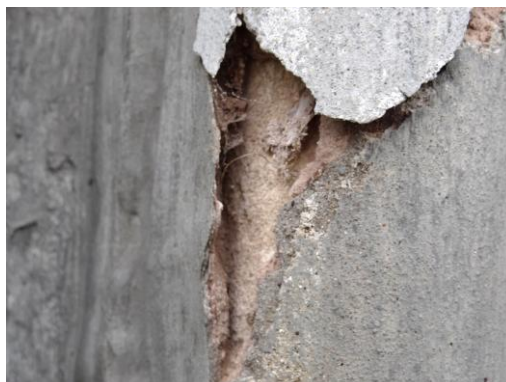
- ✓ Powierzchnie z tynkami osłabionymi, zmurszałymi

Fot. nr 5. Fragment elewacji zachodniej. Widoku zmurszałego tynku

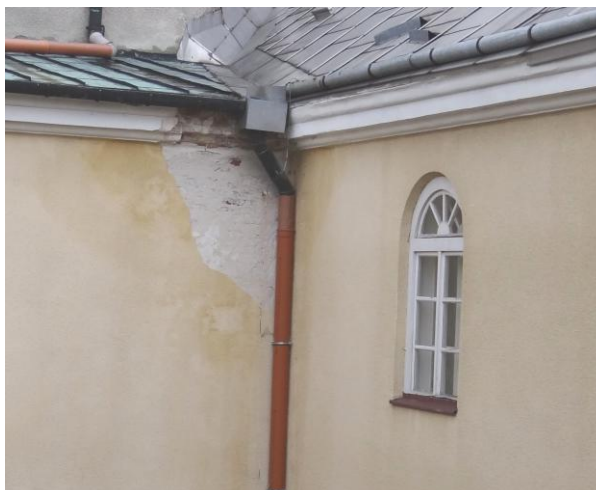
Fot. nr 6. Fragment elewacji wschodniej.

Odspojony od podłoża tynk jest w tym przypadku efektem zawilgacania ściany wodą opadową, przeciekającą poza system rynnowo-spustowy, zlokalizowany w krawędzi koszowej.

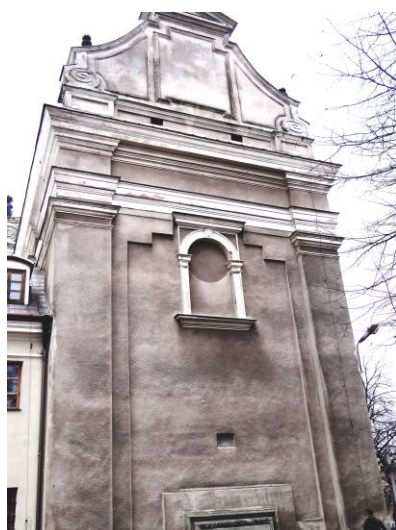
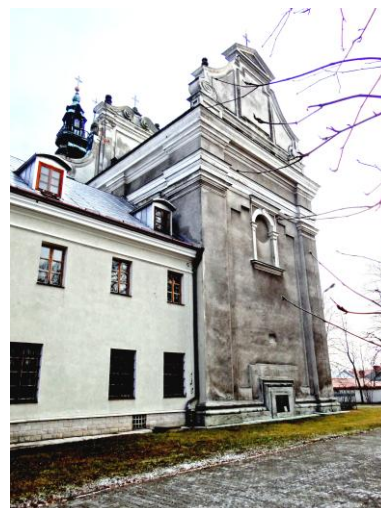
Fot. nr 7 i 8. Elewacja północna. Efekt wizualny niedbale położonych tynków

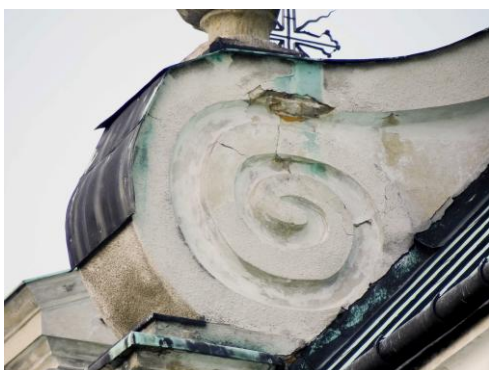
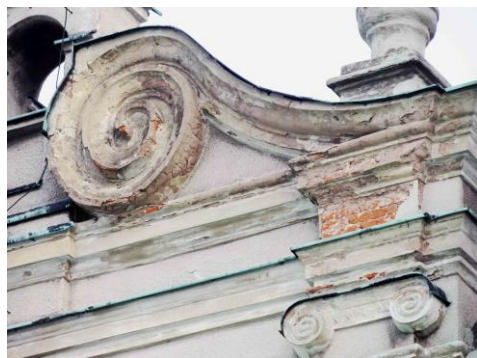
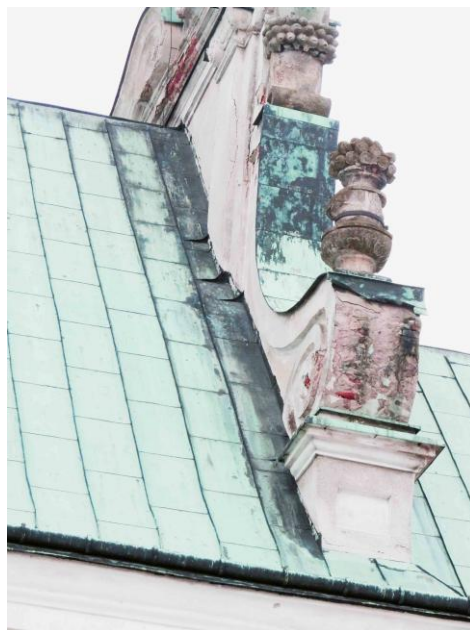
Wykończenia tynkarskie gzymsów, wolut, spływów, wazonów, karczochów itp. ozdób architektonicznych, usytuowanych na ścianach szczytowych **powyżej połaci dachowej** są bardzo zniszczone i niemal 100% wymagają reperacji.

Fot. nr 9, 10, 11. Fragmenty ścian nad dachem. Stan techniczny tynkowanych wolut, spływów wolutowych, gzymsów.

W związku tym, podobnie jak w przypadku gzymsów cokołowych, przed skuciem jakichkolwiek elementów należy wykonać pełną dokumentację fotograficzną oraz wzorce porównawcze poszczególnych profili.

Na ścianach szczytowych i poprzecznych, **powyżej połaci dachowej** - tynki gzym-sów, wolut, spływów wolutowych itd., są bardzo uszkodzone i niemal w 100% wymagają naprawy lub odtworzenia (wzmocnienia i uzupełnienia istniejących, skucie osłabionych, odtworzenia ubytków wg zachowanych wzorców).

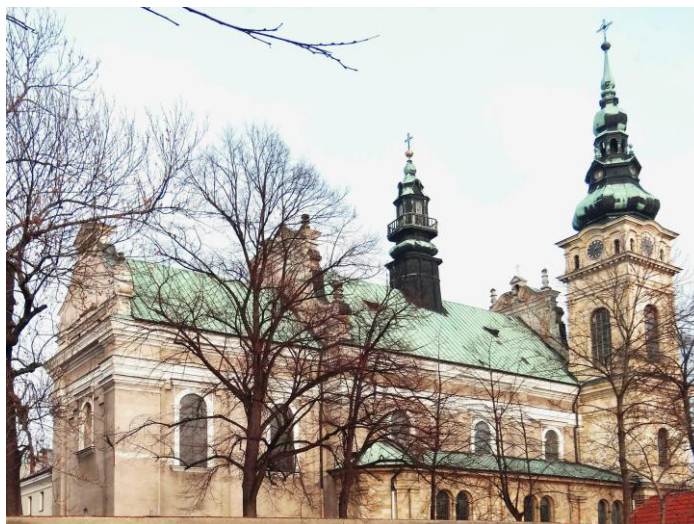
Pokrycie dachów z blachy miedzianej na przeważającej części połaci zachowane jest w dobrym stanie technicznym. Tym nie mniej, stwierdzono nieszczelności, które powodują okresowe zawilgacanie ścian, a w kilku udokumentowanych przypadkach wręcz zalewanie poddasza, sklepień kościoła, uszkodzenie tynków i wymalowań wewnętrznych.

Fot. nr 12. Elewacja południowa. Pokrycia dachowe

Wszystkie lokalne rozszczelnienia połąci dachowej usunąć przez wstawienie łąt, oblutowania, lub wymianę uszkodzonych blach, adekwatnie do sytuacji.

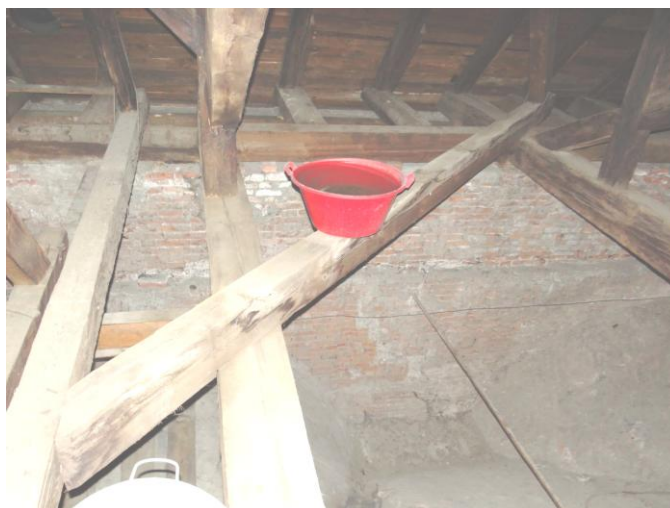
Na poddaszu ustawiono naczynia wylapujące przeciekającą wodę.

Fot. nr 13. Poddasze. Naczynia zbierające przeciekającą wodę

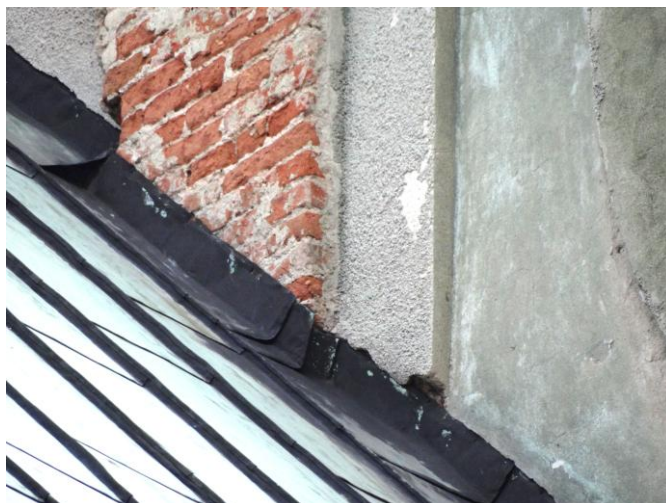
Miejsca, w których stwierdzono szczególnie dużo nieszczelności występują wzdłuż wszystkich krawędzi styku połaci dachowych ze ścianami (styk dachu siodłowego ze ścianami szczytowymi, styk dachu pulpitowego ze ścianami podłużnymi i ścianą wieży.

Fot. nr 14. Styk ściany szczytowej z blachą pokrycia dachowego.

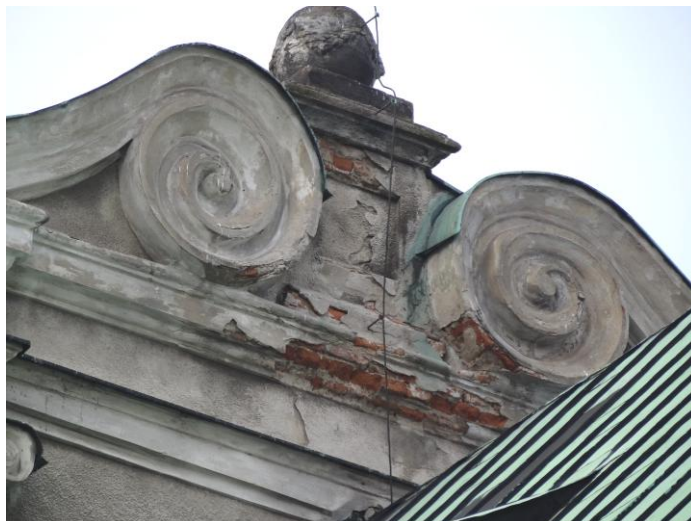
Fot. nr 15. Fragment ściany szczytowej nad łukiem tęczowym (ściana dzieląca prezbiterium od nawy głównej).

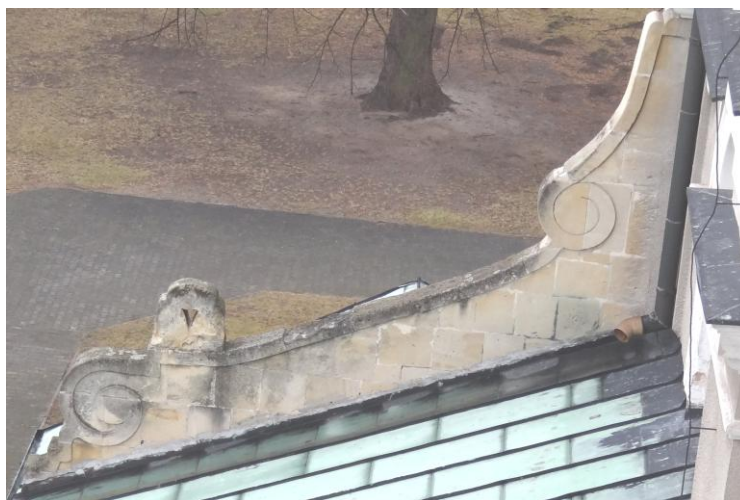
Stwierdzono brak obróbek blacharskich zewnętrznych parapetów podokiennych w nawie południowej oraz osłony kamiennego spływu wolutowego nad absydą nawy południowej.

Woda opadowa w tych miejscach ma możliwość penetracji w głąb muru, powodując jego postępującą korozję, a także zawilgaca ściany wewnętrzne i sklepienia.

Fot. nr 16. Dach nad absydą nawy południowej - spływ wolutowy bez osłony.

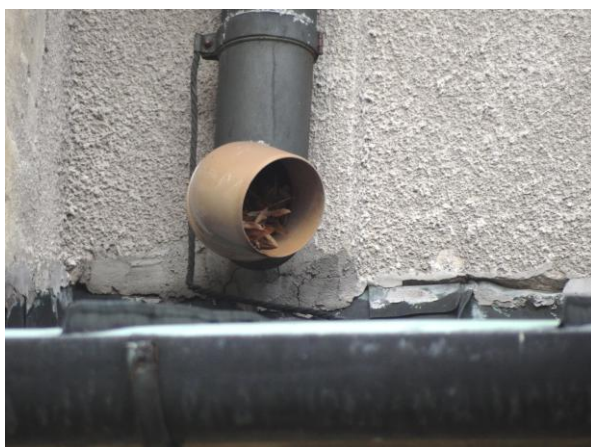
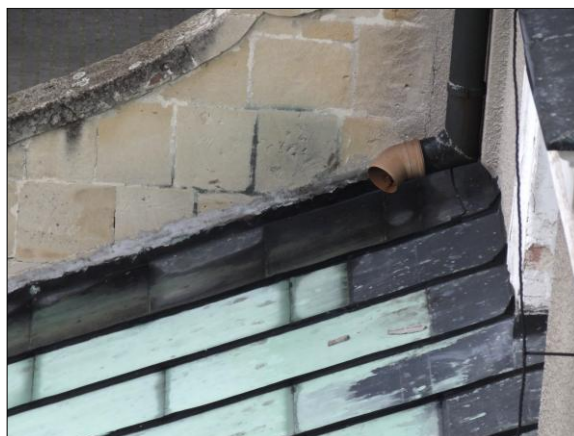
Wyloty rur spustowych umieszczono tuż przy ścianach murowanych, których styk z połacią dachową bardzo źle zabezpieczono obróbkami blacharskimi.

Przy większych opadach deszczu woda wypływająca z rur rozbryzguje się na powierzchni blachy, powoduje zawilgocenia muru, a także poprzez nieszczelności obróbek blacharskich przedostaje się do wnętrza.

Fot. nr 17, 18. Zakończenie rury spustowej na dachu pulpitowym

Wody opadowe z dachu wysokiego (znad nawy głównej) sprowadzić systemem rurowym wprost do zbiorników zlewowych, projektowanych do wykonania przy spustach rynien dachu nawy bocznej. Obecnie woda z dachu wyższego, sprowadzana na dach nawy, przyczynia się do zawilgacania murów.

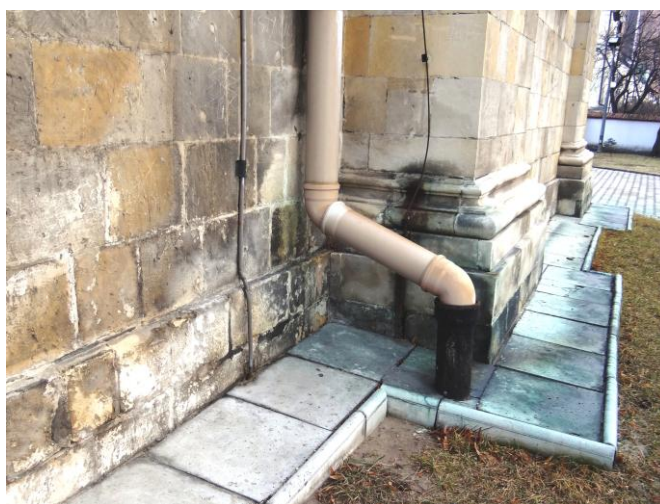
Negatywnie ocenia się także stan techniczny rur spustowych.

Fot. nr 19. Rury spustowe . Blacha miedziana zamieniona na PCV
Brak rewizji. Przewody zakorkowane. Woda przelewa się na zewnątrz.

Wszystkie pozostałe połączenia odcinków rur spustowych (kolanka, prostki itp.) powinny być szczelnie lutowane.

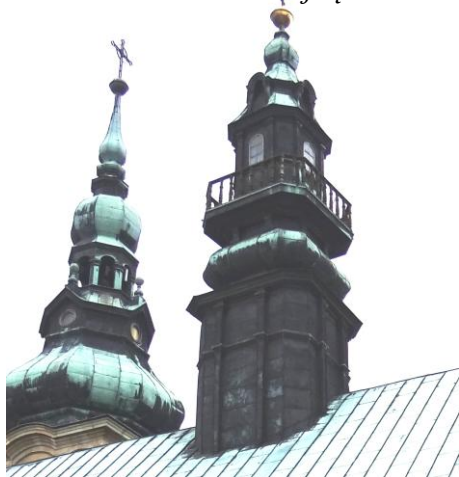
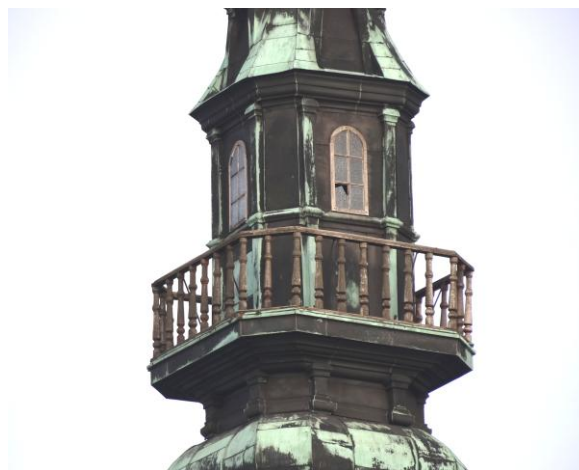
3. **Stolarka okienna wieży sygnaturki** – stan techniczny niedostateczny. Drewno zbutwiałe, szyby częściowo wybite, nieszczelne. Okna zakwalifikowano do wymiany. Należy je odtworzyć na podstawie wzorca demontażowego. Mocowanie okien wykonać w sposób zapewniający całkowitą szczelnej wieży. Okna powinny być otwierane. Powierzchnie drewniane zabezpieczyć środkami ochronnymi analogicznie jak wieży fasadowej, południowej.
4. **Stolarka pozostała**
 - Drzwi zewnętrzne, portalowe – powłoki malarskie do odnowienia.
 - Pochwył balustrady galerii sygnaturki – drewno częściowo przegniłe, ubytki przekroju- całość do wymiany.
 - Tralki balustrady galerii sygnaturki – stan techniczny dobry. Tralki należy jednak poddać renowacji poprzez oczyszczenie, impregnację środkami ochrony biologicznej i malowanie lakierobejcą lub lazurą do wymalowań zewnętrznych.

Fot. nr 20 i 21. Wieża sygnaturki

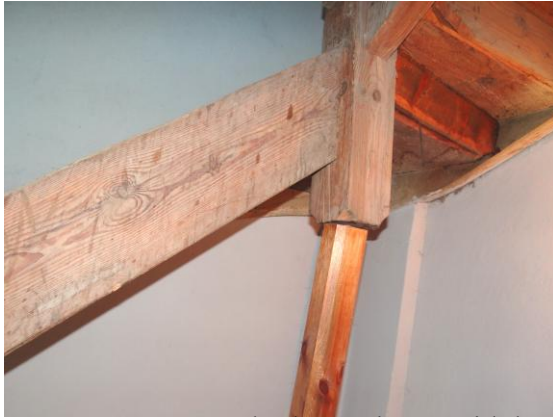
Deski podestu przy drzwiach wejściowych chóru- zbutwiałe > wymagają wymiany.

Fot. nr 22. Schody na chór. Widok od spodu butwiejącego podestu.

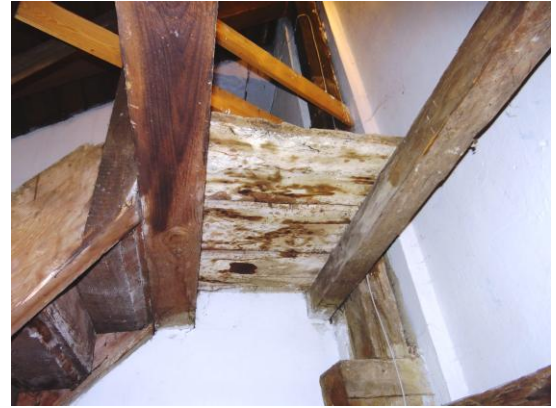
Balustrada schodów niestabilna > wymagana częściowa wymiana balustrady i wzmocnienia stabilizujące.

Belka policzkowa podparta prowizorycznym słupkiem > wymagana pilna naprawa i wzmocnienie.

Fot. nr 23. Schody na chór. Osłabiona konstrukcja, prowizoryczne podparcie.

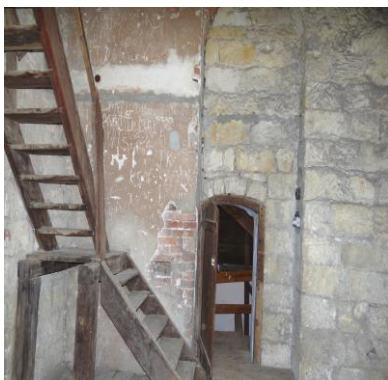
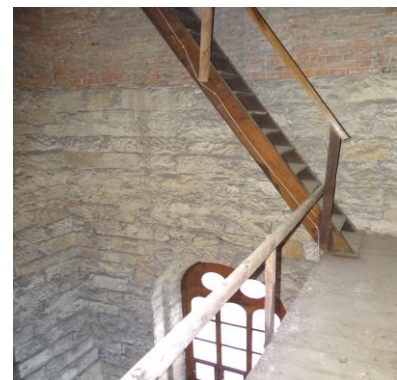
Konstrukcja niestabilna. Część trepów posiada niestabilne połączenie z policzkami.

Pochwyty balustrady - wiotki, mocowane na prowizorycznie zbitych słupach, bez wystarczającego oporu na działanie ewentualnych sił poziomych, prostopadłych.

Fot. nr 24 i 24a. Schody wieży południowej. Wejście na II kondygnację.

Schody należy wzmocnić i ustabilizować.

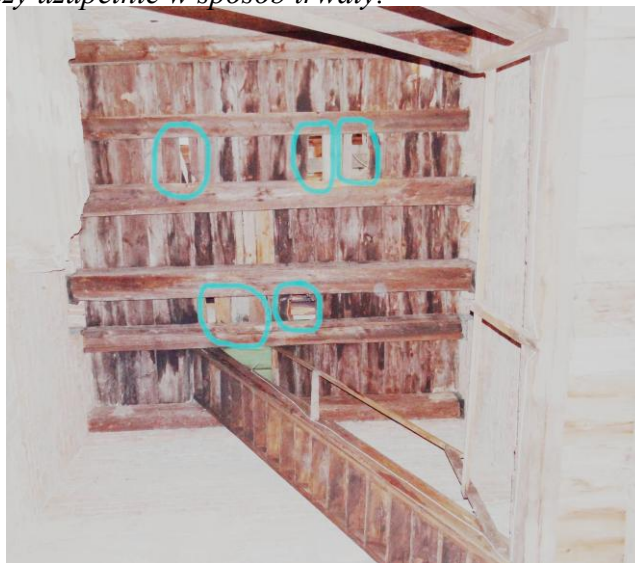
Stan techniczny podłóg deskowych – niedostateczny. Podłoga ma ubytki w deskowaniu. Część otworów w stropach przykryto prowizorycznie. Stan ten grozi śmiertelnym wypadkiem m. innymi konserwatorom obsługujących zegar, dzwony i urządzenia telekomunikacyjnych zamontowanych we wieży. Ubytki deskowania w podłogach należy uzupełnić w sposób trwały.

Fot. nr 25. Strop II kondygnacji wieży. Widok od spodu.
Zaznaczono brakujące deskowania

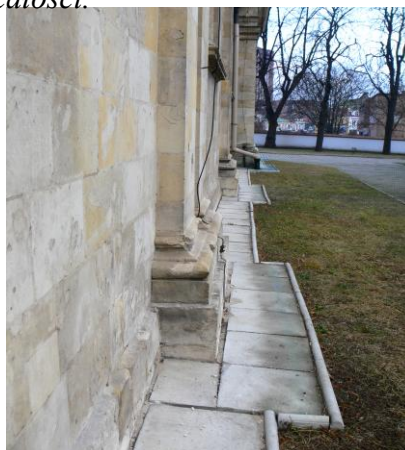
Odbój wykonany z płytek betonowych chodnikowych, bez spoinowania. Płytki ułożone nierówno, na nieustabilizowanym podłożu, pozapadane. Opaska krawężnikowa wystaje ponad płytki, utrudniając odpływ wód opadowych i przyczyniając się do wtórnego zawilgacania ścian. Odbój - do przełożenia w całości.

Fot. nr 26. Odbój

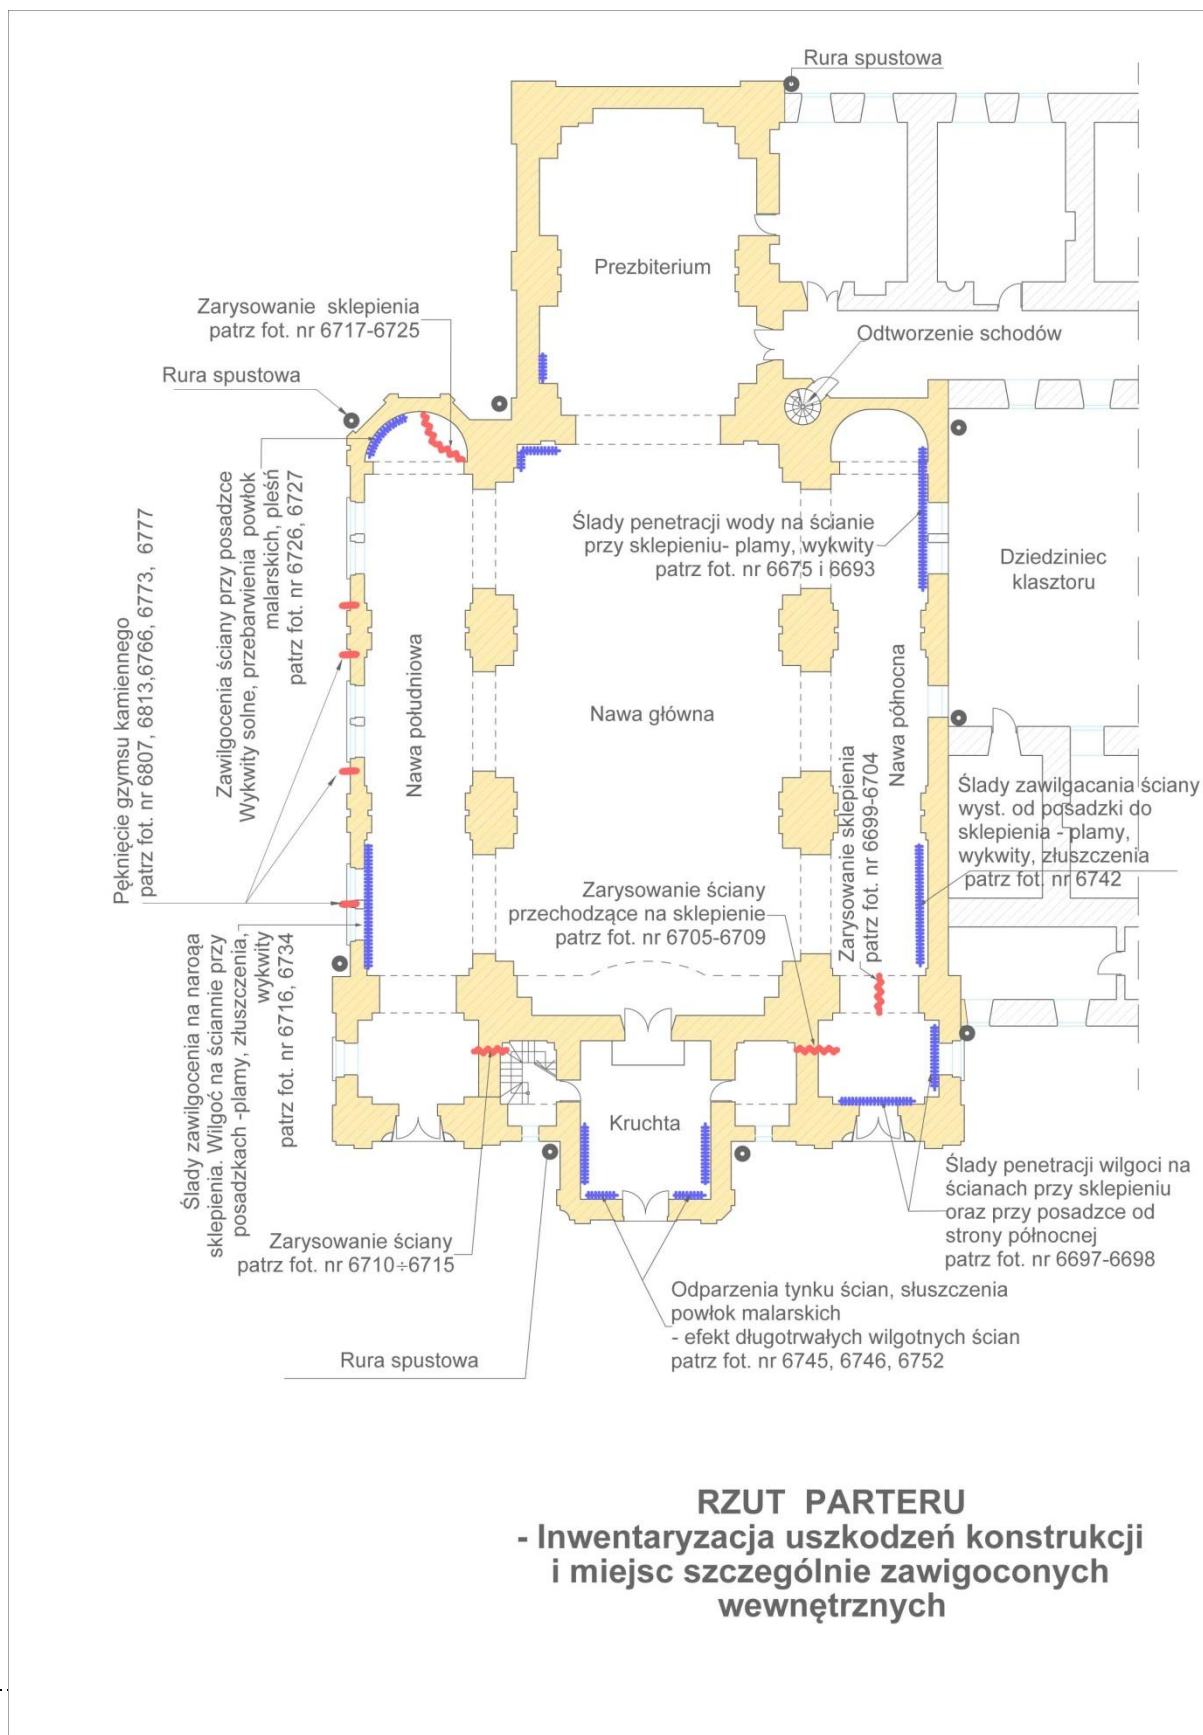
Zarysowania elementów konstrukcyjnych

Zauważone zarysowania elementów konstrukcyjnych przedstawiono na rysunku.

Na rysunku zinventaryzowano również miejsca szczególnie dotknięte negatywnym działaniem wilgoci.

W związku z charakterem zinwentaryzowanych zarysowań oraz miejscem ich występowania zaleca się założenie plomb i obserwację w czasie co najmniej jednego roku.

W przypadku powiększania się rys, zerwania plomb itp. należy opracować sposób powstrzymania tego zjawiska.

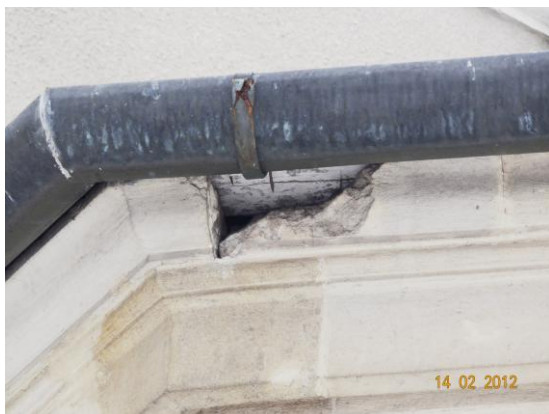
Fot. nr 27. Gzyms – ubytek kamienia.

Uzupełnienia wykonać metodą taszlowania (fleki, wstawki) lub kitowania (plombowania), dobierając sposób naprawy adekwatny do miejsc uszkodzeń.

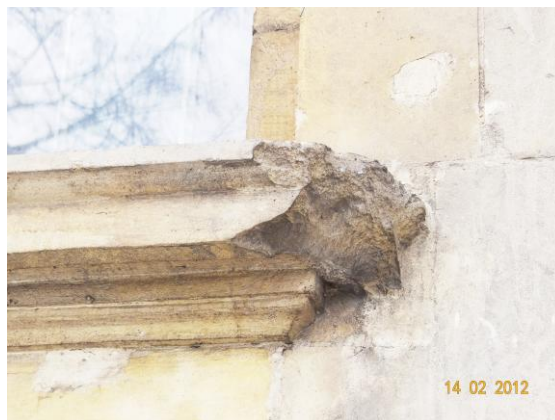
Zewnętrzne, kamienne parapety podokienne nawy południowej oraz dolne partie ościeży okiennych są uszkodzone. Część uszkodzeń w kamieniu powstała przy zakładaniu dodatkowego szklenia zewnętrznego. Wykonano to celowo, lecz niekonsekwentnie. Założeniem było najprawdopodobniej odprowadzenie skroplin pary wodnej z przestrzeni między oknem wewnętrznym a zewnętrznym. Zarówno dodatkowe szklenie jak i odprowadzenie wody wykonano niefachowo, niestarannie, nieskutecznie. W efekcie skropliny oraz woda deszczowa przeciekają w głąb muru, powodując jego stałe zawilgocenie.

Fot. nr 28. Parapet podokienny – uszkodzenie, ubytek kamienia

Ubytki kamienia w parapecie podokiennym uzupełnić przez odtworzenie profilu i doklejenie brakującego fragmentu. Uszkodzone kamienie ościeża należy skleić i wpasować w miejsce zabudowy. Klejenie wykonać sztywną zaprawą epoksydową, a złącze dodatkowo wzmocnić dwoma sztyftami ϕ 5mm ze stali nierdzewnej, wkręcanymi w łączone elementy kamieniar-skie.

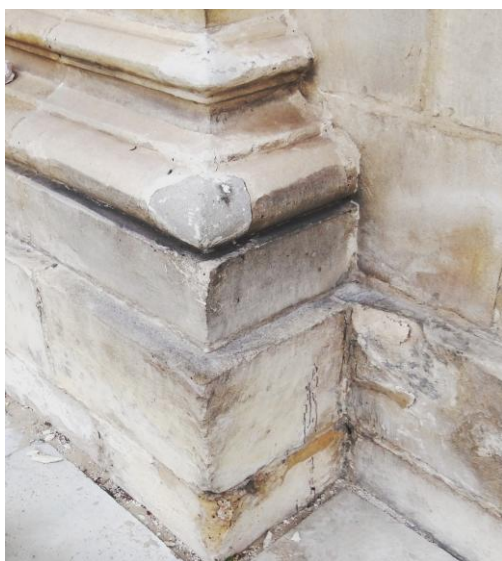
Część ubytków w kamieniu wypełniono zaprawą cementową, którą należy zastąpić zaprawami firmowymi imitującymi naturalny kamień.

Fot. nr 29. Zwieńczenie cokołu – ubytek kamienia wypełniony zaprawą cementową, Dołem kamień zwietrzały.

Istniejące wypełnienia ubytków kamiennych, wykonane niefachowo zaprawą cementową, usunąć i zastąpić odtworzonymi, wklejanymi fragmentami kamiennymi.

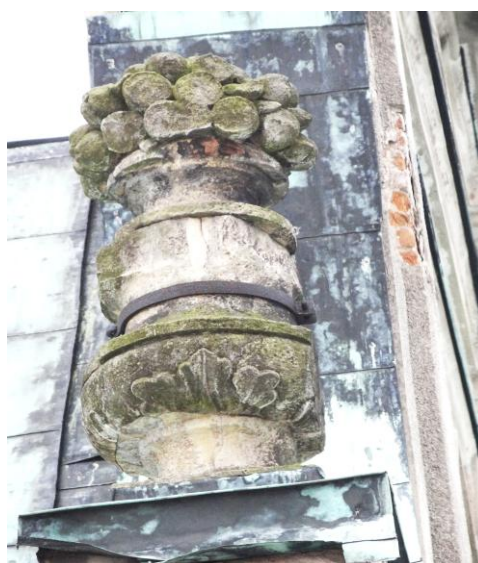
Fot. nr 30. Wazony kwiatowe nad ścianą szczytową- ubytki, uszkodzenia, przemieszczenia kręgów.

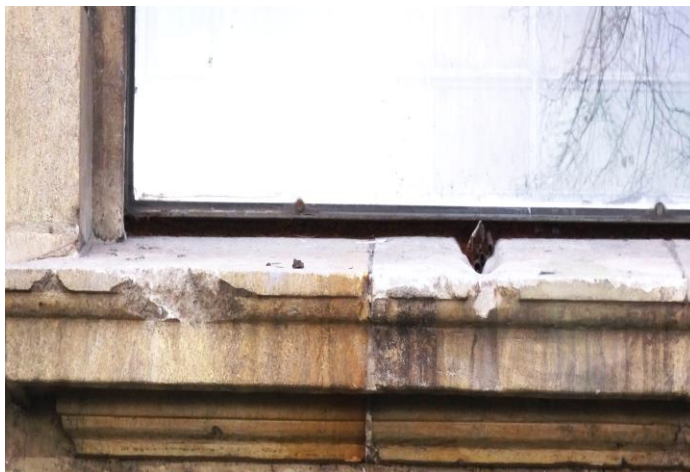
Fot. nr 31. Parapety podokienny – ubytki kamienia

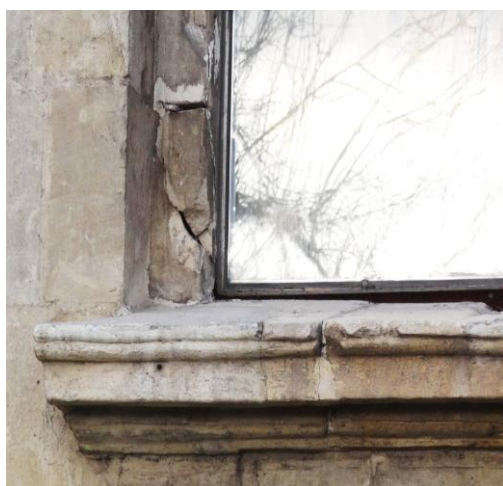
Fot. nr 32. Ościeże – uszkodzenie oblicówki

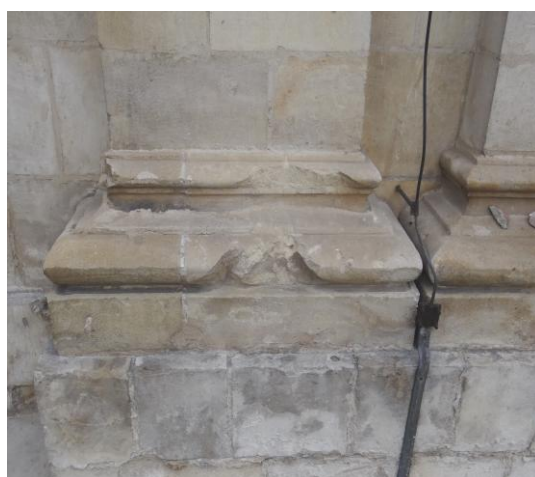
Fot. nr 33. Cokół – ubytki kamienia
