TEMAT:	PROJEKT BUDOWLANY		
OBIEKT:	REMONT KOŚCIOŁA KLASZTORNEGO P.W. WNMP W TARNOBRZEGU		
ADRES OBIEKTU:	Tarnobrzeg, ul. Kościuszki 2		
NR EW. DZIAŁKI:	482/1 Tarnobrzeg		
INWESTOR:	Klasztor OO. Dominikanów w Tarnobrzegu		
ADRES INWESTORA:	ul. Kościuszki 2 39-400 Tarnobrzeg		
ZESPÓŁ PROJEKTOWY			
<i>Zakres opracowania</i>	<i>Imię nazwisko:</i>	<i>Uprawnienia:</i>	<i>Data i podpis</i>
Projektant: branża architekt.-konstr.:	Marian Bałanda mgr inż. budownictwa	55/Tbg/88 -upr. konstr. - bez ograniczeń -upr. architekt. z ogranicz.	02- 2012
Sprawdzający: branża architekt.-konstr.:	Maria Bałanda mgr inż. budownictwa	39/Tbg/88 -upr. konstr. - bez ograniczeń -upr. architekt. z ogranicz.	02- 2012

OPIS TECHNICZNY

Remont zabytkowego kościoła klasztorного p.w. Wniebowzięcia Najświętszej Marii Panny w Tarnobrzegu.

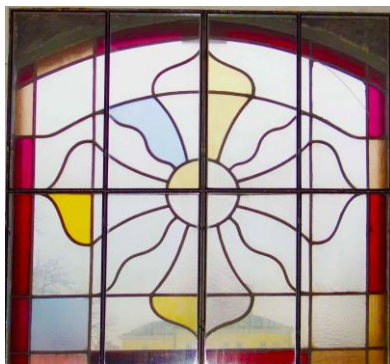
1. **Stolarka okienna wieży południowej** w stanie technicznym dostatecznym. Otwierane skrzydła wymagają wymiany okuć lub naprawy (brak możliwości otwarcia). Drewno wymaga oczyszczenia, szczególnie od zewnątrz, impregnacji preparatami ochrony biologicznej i p. pożarowej, oraz trwałego zabezpieczenia przed wilgocią np. lakierobejcą lub lazurą.
2. **Witraż fasadowy** - szcztkowa zachowana pierwotna kolorystyka. Ubytki szklenia uzupełniono szybkami wzorzystymi i zwykłymi, bezbarwnymi. Rama lekko spatynowana. Wskazane przeczyszczenie elementów metalowych, uzupełnienie szklenia szkłem witrażowym.
